ROMÂNIA
JUDEȚUL OLT
ORAȘUL DRĂGĂNEȘTI-OLT
CONSILIUL LOCAL

***privind aprobarea majorării capitalului social al S.C. URBAN ACTIV
SERV S.R.L. - Drăgănești-Olt prin aport în natură***

RAPORT DE EVALUARE

bunurie mobile
proprietatea ORAȘUL DRĂGĂNEȘTI-OLT - PRIMĂRIA

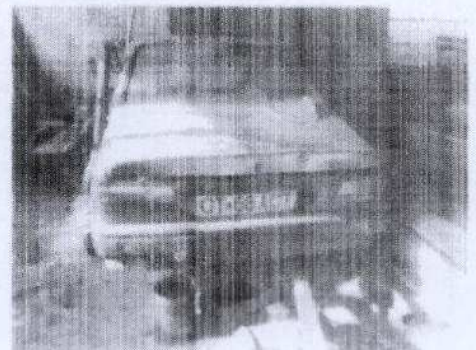
4. Autoturism Dacia 1300

Stare tehnică: nesatisfăcătoare
 Marca: Dacia
 Tipul/Varianta: 1310 L
 Număr omologare: ACDA1217121 9505
 Caroseria: berlină 4 uși
 Nr. de înmatriculare: OT-68-ACT
 Culoare: 01017 Cîn metalizat
 Dimensiuni gabarit: 4388/1616/1435
 Masa proprie: 940 kg
 Masă max. Autorizată: 1360
 Viteză max.: 142 km/h
 Dimensiune anvelope: 165/70 R13

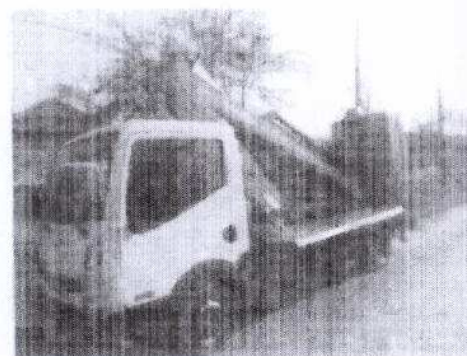
6. **Platformă pentru lucrul la înălțime model SOCAGE T15**

Cod clasificare: 2.2.5
 Anul fabricației: 2007
 Data punerii în funcțiune la
 ORAȘUL DRĂGĂNEȘTI-OLT - PRIMĂRIA: mai 2008
 Număr inventar: -
 Număr de identificare: VWASGFF2471029906
 Valoare de inventar: 212.824,00 lei
 Valoare rămasă de amortizat: 100.204,21 lei
 Durata normală de funcționare (luni): 240
 Durata consumată (luni): 128
 Durata rămasă(luni): 112
 Amortisment: 112.619,79 lei
 Loc amplasare: Drăgănești-Olt, județul Olt
 Stare tehnică: bună
 Marca: Nissan
 Tipul/Varianta: SGFF/SOCAGE T15 CABSTAR 35.11
 Număr omologare: SBIH1A1F11B58E4/2007
 Caroseria: SG turn
 Nr. de înmatriculare: OT-05-HBC
 Culoare: Alb-roșu
 Dimensiuni gabarit: 6500/2100/3050
 Masa proprie: 3350 kg

Masă max. Autorizată: 3500
Capacitate rezervor: 90 l
Viteză max.: 105 km/h
Dimensiune anvelope: 195/70 R15C 102R

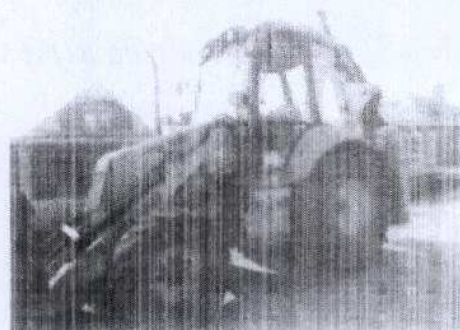
7. *Buldoexcavator New Holland LB 95-1*

Cod clasificare: 2.1.20.1
Anul fabricației: 2010
Data punerii în funcțiune la
ORAȘUL DRĂGĂNEȘTI-OLT - PRIMĂRIA: iulie 2010
Număr inventar: -
Număr de identificare: WPUP715TDE2002775
Valoare de inventar: 248.918,08 lei
Valoare rămasă de amortizat: 0 lei
Durata normală de funcționare (luni): 48
Durata consumată (luni): 102
Durata rămasă (luni): 0
Amortisment: 248.918,08 lei
Loc amplasare: Drăgănești-Olt, județul Olt
Stare tehnică: bună
Marca: New Holland
Tipul/Varianta: LB 95B
Serie motor: 00467562
Serie șasiu: 031065126
Nr. de înmatriculare: OT-9019
Culoare: Galben.

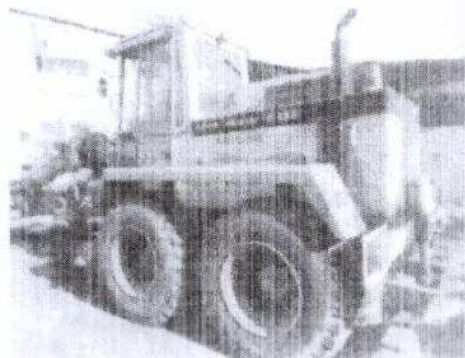
10. Autogreder

Cod clasificare: 2.1.20.1
Anul fabricației: 2014
Data punerii în funcțiune la
ORAȘUL DRĂGĂNEȘTI-OLT - PRIMĂRIA: octombrie 2013
Număr inventar: -
Număr de identificare: 3230109
Valoare de inventar: 130.000,00 lei
Valoare rămasă de amortizat: 0 lei
Durata normală de funcționare (luni): -
Durata consumată (luni): -
Durata rămasă(luni): -
Amortisment: - lei
Loc amplasare: Drăgănești-Olt, județul Olt
Stare tehnică: bună
Marca: FAUN
Tipul/Varianta: F155
Serie șasiu: 6578506
Serie motor: F5L413
Nr. de înmatriculare: OT-0017
Culoare: Galben
Capacitate cilindrică: 7976,30

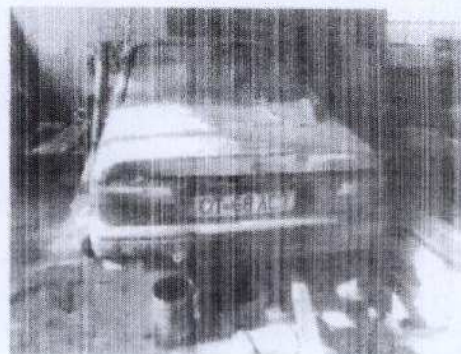
Cod clasificare: -
Anul fabricației: 1998
Data punerii în funcțiune la R. A. G. C. I.
DRĂGĂNEȘTI-OLT: 1998
Număr inventar: -
Număr de identificare: UU1R11711W2771934
Valoare de inventar: 0 lei
Valoare rămasă de amortizat: 0 lei
Durata normală de funcționare (luni): 60
Durata consumată (luni): peste normal
Durata rămasă(luni): 0
Amortisment: 0 lei
Loc amplasare: Drăgănești-Olt, județul Olt
Stare tehnică: nesatisfăcătoare
Marca: Dacia
Tipul/Varianta: 1310 L
Număr omologare: ACDA121712L9505
Caroseria: berlină 4 uși
Nr. de înmatriculare: OT-68-ACT
Culoare: 01017 Gri metalizat
Dimensiuni gabarit: 4388/1616/1435
Masa proprie: 940 kg
Masă max. Autorizată: 1360
Viteză max.: 142 km/h
Dimensiune anvelope: 165/70 R13.

La data inspecției bunul se afla garat la baza de producție a firmei URBAN ACTIV SERV SRL, județul Olt. Acest autoturism nu este în stare de funcționare, este nefuncțional de foarte mult timp, iar aducerea în stare de funcționare a autoturismului, costă foarte mult. Starea tehnică a autoturismului este nesatisfăcătoare. Autoturismul nu a mai fost întreținut, caroseria prezintă urme adânci de rugină pe toată caroseria, cauciucurile sunt vechi și îmbătrânite. Interiorul autoturismului este plin de praf.

Nu se cunoaște numărul de km efectuați de către autoturism.

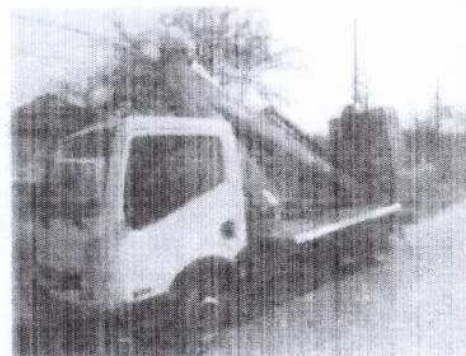
La data inspecției autospecială se afla la lucru în orașul Drăgănești-Olt, județul Olt. Această autospecială este în stare de funcționare, este echipată corespunzător de drum, iar starea sa tehnică este considerată bună. Autospecialăa este bine întreținută, caroseria prezintă mici urme de rugină, dar fără

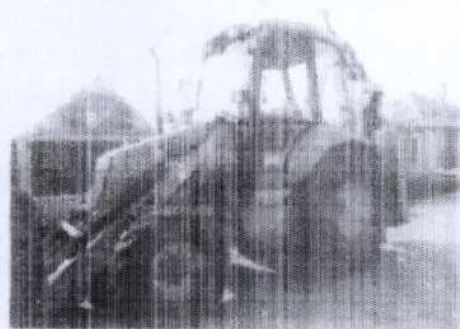
La data inspecției bunul se afla la lucru, pe străzile din Orașul Drăgănești-Olt, județul Olt. Acest bun este în stare de utilizare, putând fiind utilizat la:

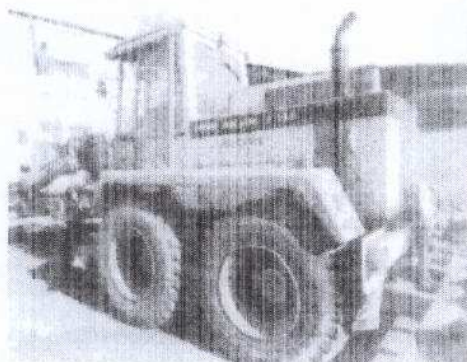
La data inspecției bunul se afla garat la baza de producție a firmei URBAN ACTIV SERV SRL, din orașul Drăgănești-Olt, județul Olt. Acest bun este în stare de utilizare, unele elemente fiind chiar înlocuite cu piese noi (ex. lamele acestuia). Bunul este utilizat, în principal, la:
